湖北能源襄阳（宜城）2×1000MW 超超临界燃煤机组工程

水土保持监测季报

（第7期）

监测时段：2023年1月1日~3月31日

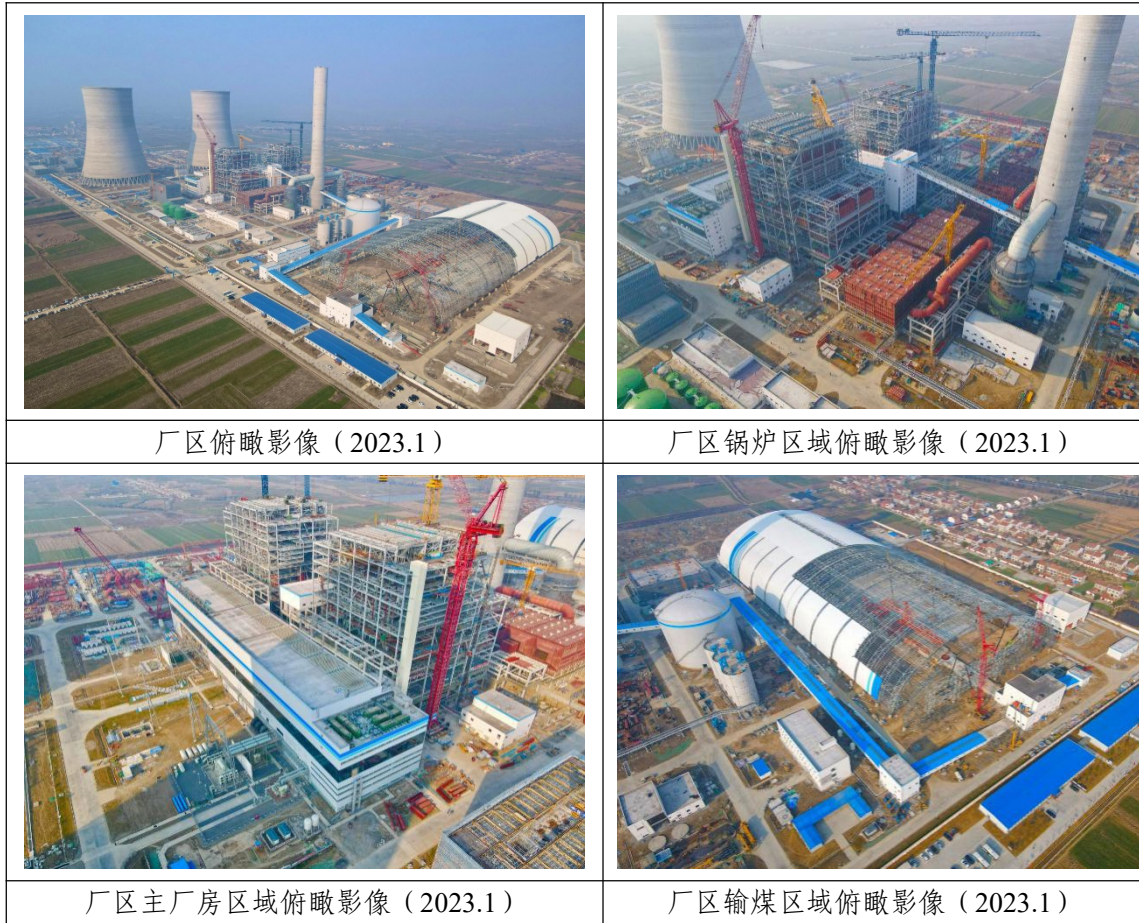
表 3-6 本季度实施水土保持措施示例

<p>厂区水务中心区域俯瞰影像（2023.1）</p>	<p>厂区俯瞰影像（2023.2）</p>

<p>厂区主厂房区域俯瞰影像（2023.2）</p>	<p>厂区俯瞰影像（2023.2）</p>

<p>厂区输煤区域俯瞰影像（2023.2）</p>	<p>厂区俯瞰影像（2023.3）</p>

<p>厂区主厂房区域俯瞰影像（2023.3）</p>	<p>厂区输煤区域俯瞰影像（2023.3）</p>

<p>厂区水务中心区域俯瞰影像 (2023.3)</p>	<p>厂区内铺植草皮绿化 (2023.3)</p>

<p>厂区内铺植草皮绿化 (2023.3)</p>	<p>厂区内的砖砌临时排水沟 (2023.3)</p>

<p>厂区内的砖砌临时排水沟 (2023.3)</p>	<p>厂区内空地铺设密目网 (2023.3)</p>

<p>取水泵房区域土地整治 (2023.3)</p>	<p>取水泵房区域土地整治 (2023.3)</p>

<p>供水管线区域的复耕恢复（2023.3）</p>	<p>供水管线区域的复耕恢复（2023.3）</p>
