湖北能源襄阳（宜城）2×1000MW 超超临界燃煤机组工程

水土保持监测季报

（第8期）

监测时段：2023年4月1日~6月30日

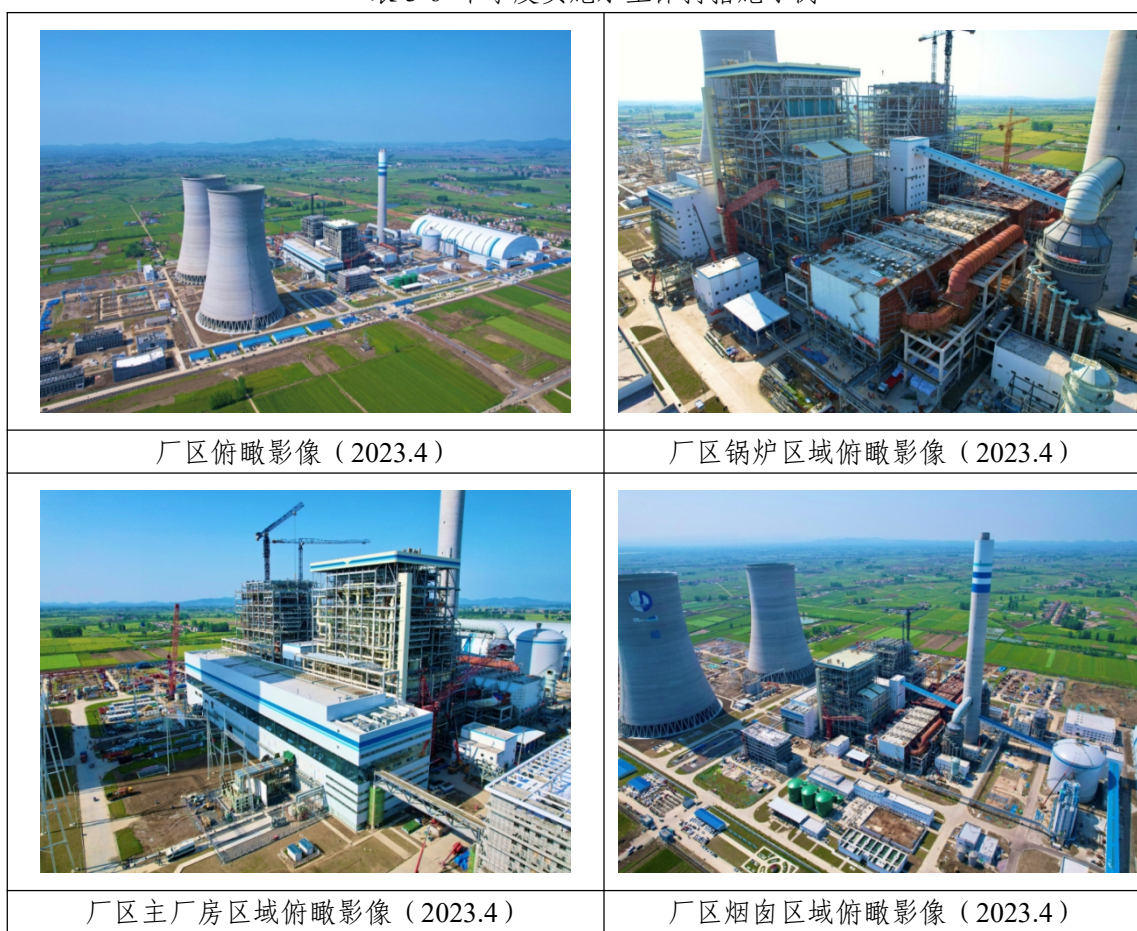
表 3-6 本季度实施水土保持措施示例

<p>厂区水务中心区域俯瞰影像（2023.4）</p>	<p>厂区俯瞰影像（2023.4）</p>

<p>厂区输煤系统区域俯瞰影像（2023.4）</p>	<p>厂区水务中心区域俯瞰影像（2023.4）</p>

<p>厂区冷却塔区域俯瞰影像（2023.4）</p>	<p>厂区俯瞰影像（2023.5）</p>

<p>厂区主厂房区域俯瞰影像（2023.5）</p>	<p>厂区输煤区域俯瞰影像（2023.5）</p>

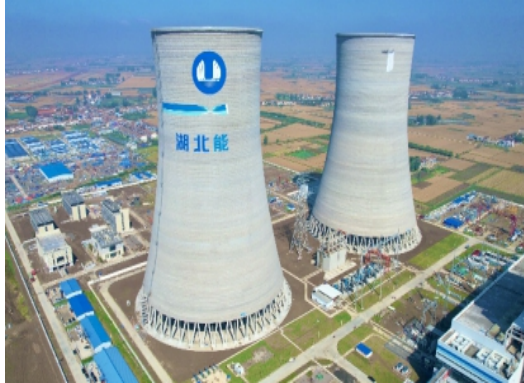
<p>厂区水务中心区域俯瞰影像（2023.5）</p>	<p>厂区冷却塔俯瞰影像（2023.5）</p>

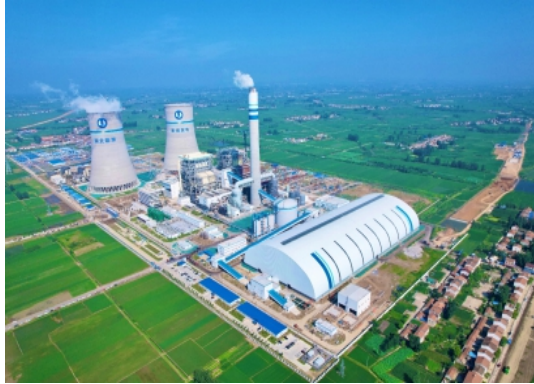
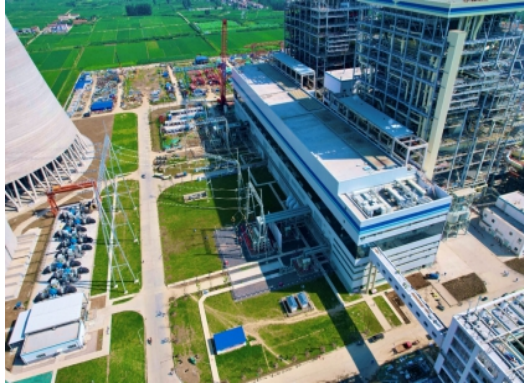
<p>厂区内铺植草皮绿化（2023.6）</p>	<p>厂区主厂房区域俯瞰影像（2023.6）</p>

<p>厂区输煤系统俯瞰影像（2023.6）</p>	<p>厂区水务中心区域俯瞰影像（2023.6）</p>

本季度厂区内新增水土保持措施为施工裸露区域的密目网苫盖及铺植草皮绿化措施。
