湖北能源襄阳（宜城）2×1000MW 超超临界燃煤机组工程

水土保持监测季报

（第 10 期）

监测时段：2023 年 10 月 1 日～12 月 31 日

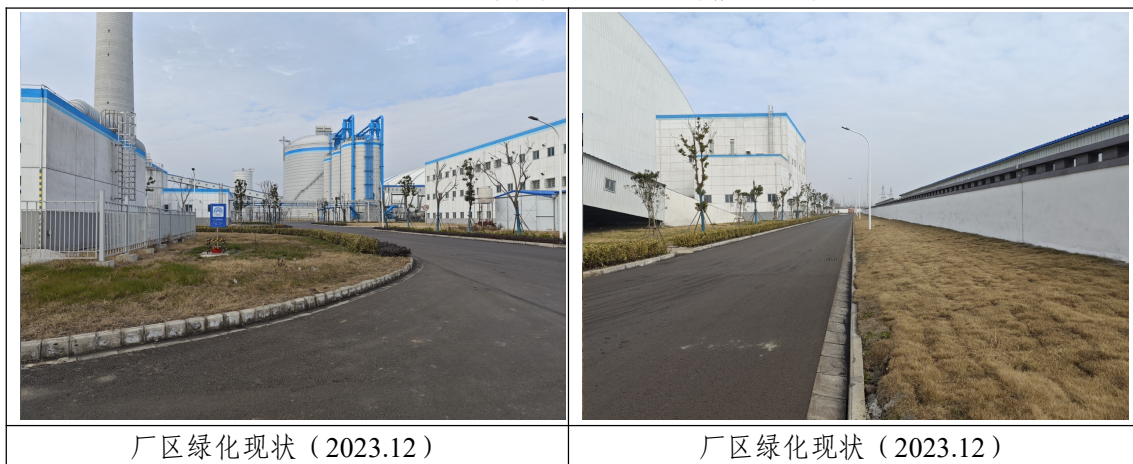
表 3-6 本季度实施水土保持措施示例

<p>厂区绿化现状 (2023.12)</p>	<p>厂区绿化现状 (2023.12)</p>

<p>厂区绿化现状 (2023.12)</p>	<p>厂区铺设透水砖 (2023.12)</p>

<p>施工生产生活区现状 (2023.12)</p>	<p>施工生产生活区现状 (2023.12)</p>

<p>施工生产生活区现状 (2023.12)</p>	<p>取水构筑物区现状 (2023.12)</p>

<p>取水构筑物区现状 (2023.12)</p>	<p>补供水管线区现状 (2023.12)</p>
